菏泽巨野玉楼（古城）110kV 输变电工程（一期）建设项目竣工环境保护验收调查报告表

建设单位：国网山东省电力公司菏泽供电公司

调查单位：菏泽市牡丹区恒精环境检测有限公司

编制日期：2023 年 8 月

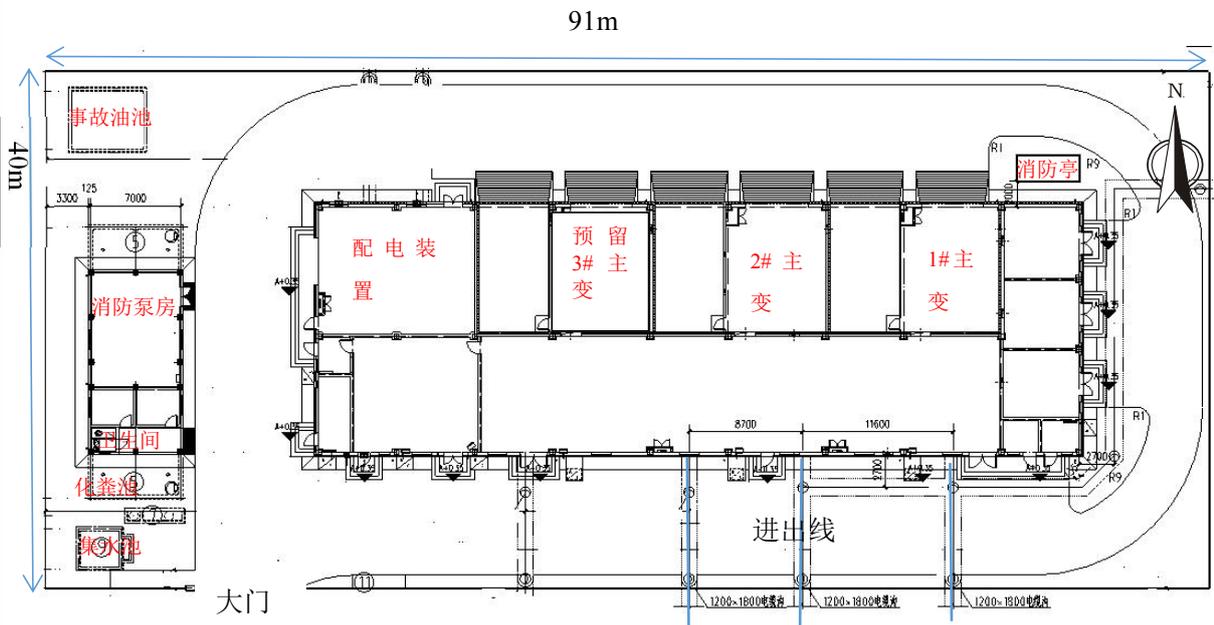
图 4-7 变电站平面布置图

玉楼 110kV 变电站总平面布置：变电站围墙内占地面积 3640m<sup>2</sup>，其中东西长 91m，南北宽 40m；进站道路位于站址东南侧，110kV 配电装置为户内 GIS 布置，主变压器户内布置，主变位于站内中央，事故油池位于站内西北侧，化粪池位于站址内西南侧，消防棚位于 1#主变东北侧。总平面布置图见图 4-7，主变、110kV 配电装置及其他站内设施见图 4-8。

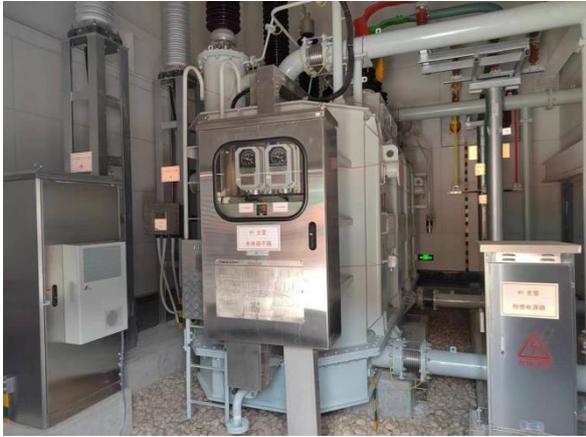
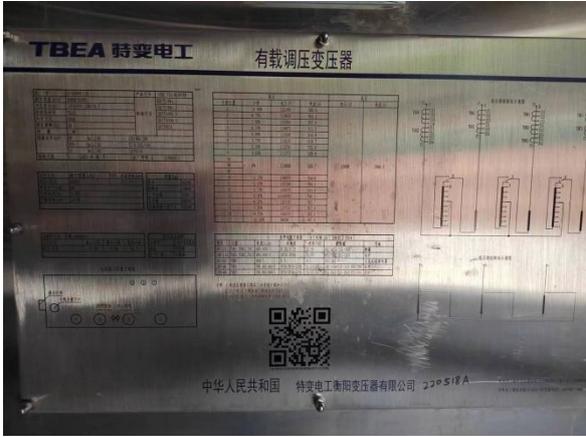
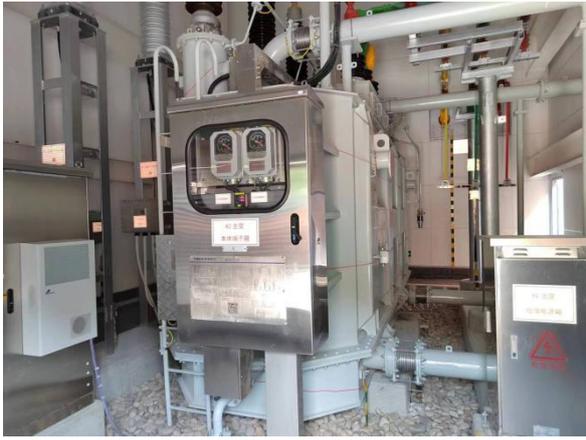
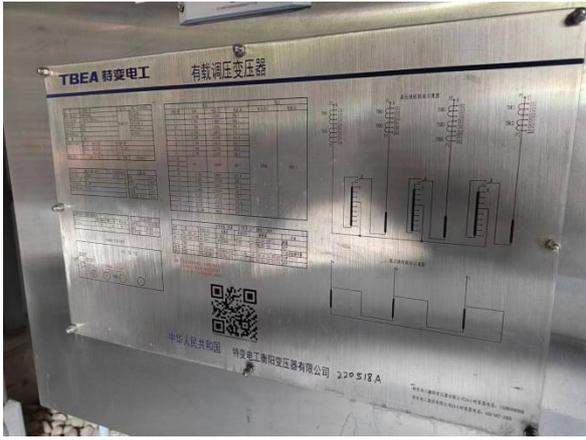
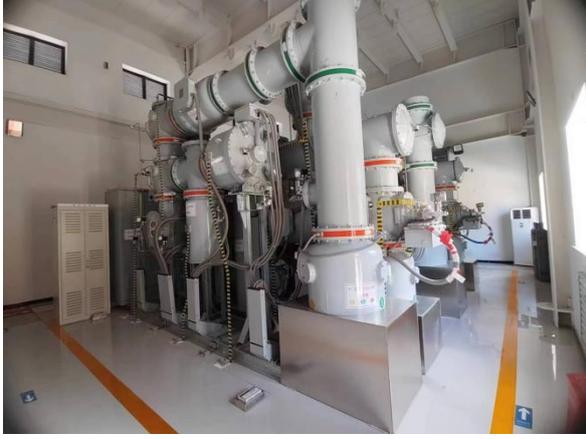
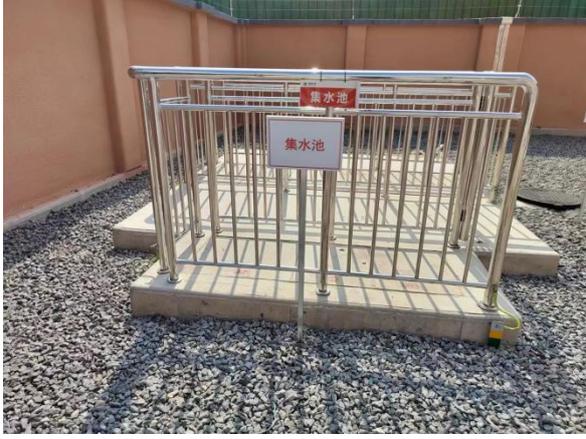
图 4-8 玉楼 110kV 变电站内现场照片

<p>#1主变</p>	<p>#1主变铭牌</p>

<p>#2主变</p>	<p>#2主变铭牌</p>

<p>110kV配电装置GIS</p>	<p>集水池</p>

名 称	1#、2#主变	冷却方式	ONAN
型 号	SZ-63000/110	总 重 量	89300kg
额定容量	63000	器身吊重	45200kg
额定电压	(110±8×1.23%) /10.5kV	油 重	19800kg
供应商	特变电工衡阳变压器有限公司	上节油箱重量	5700kg

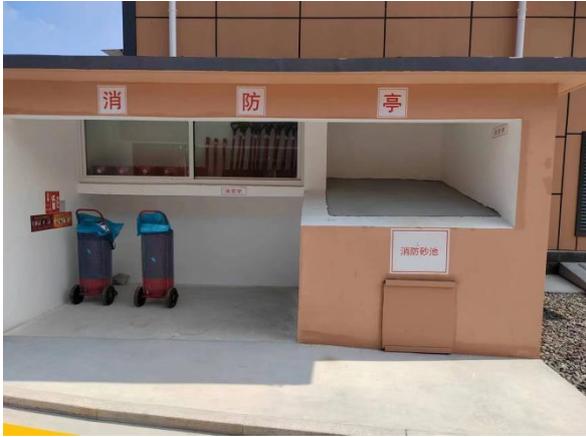
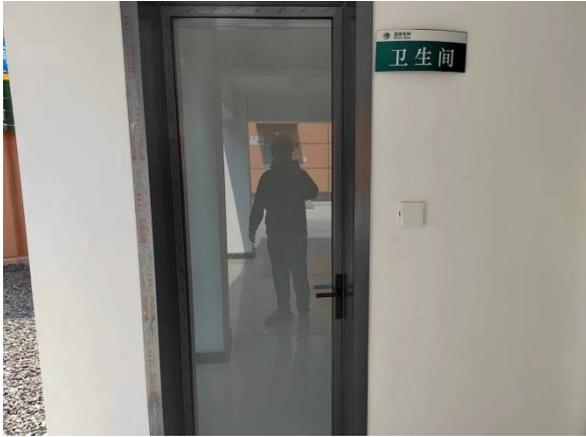
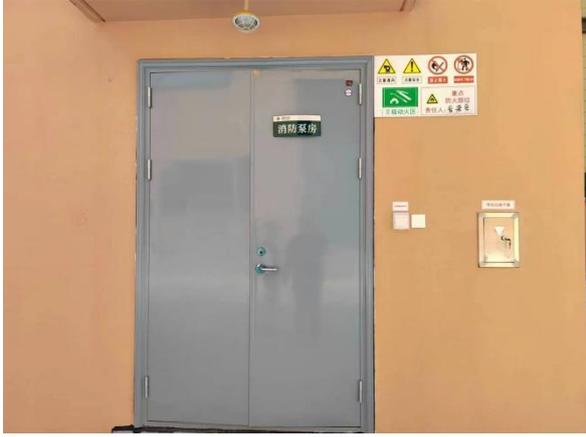
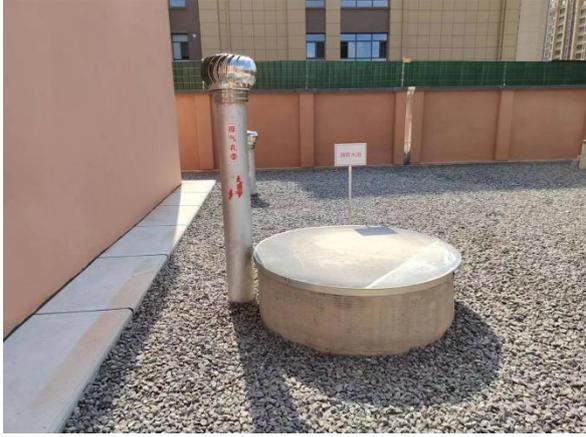
续图 4-8 玉楼 110kV 变电站内现场照片

<p>消防亭</p>	<p>卫生间</p>

<p>消防泵房</p>	<p>消防水池</p>

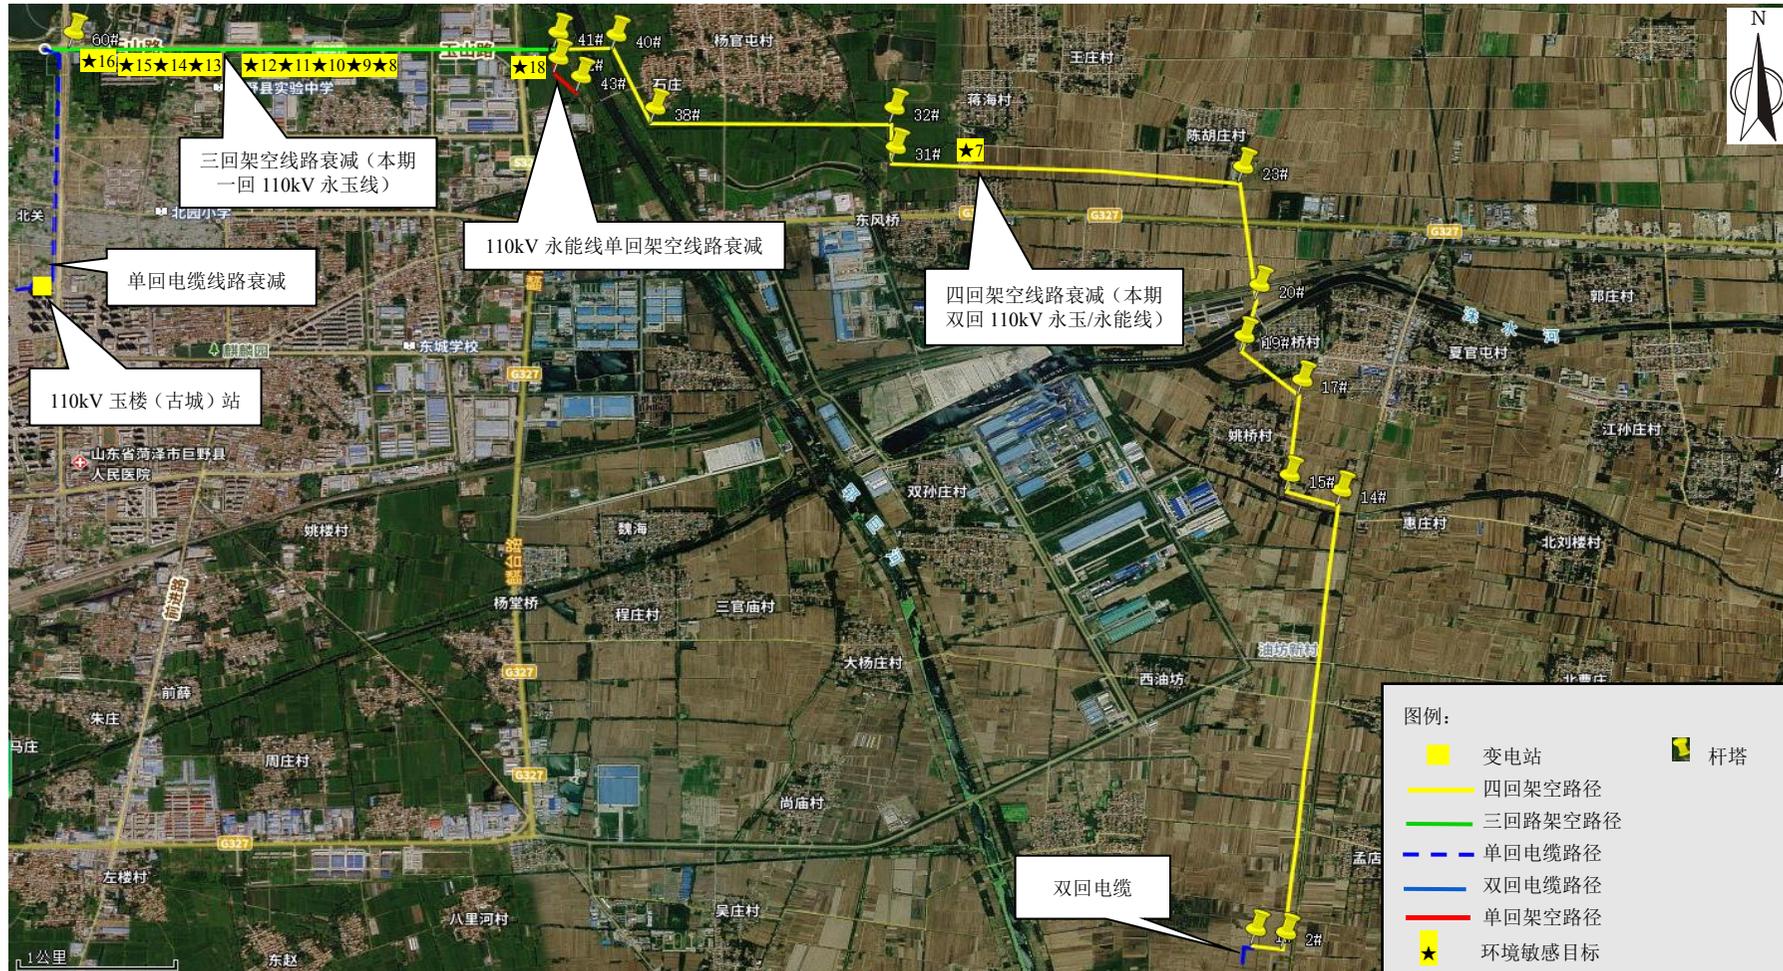
图 4-9 永丰~玉楼线路路径图

线路名称	建设内容	线路路径
永丰~玉楼 110kV 线路(110kV 永玉、110kV 永能线)	<p style="text-align: center;">路径全长 16.029km；其中新建四回架空线路长 10.626km，三回架空线路 2.987km，双回架空线路长 0.054km，单回架空 0.619km，双回电缆长 0.174km，单回电缆 1.623km</p>	<p>永丰站西侧电缆出线两回，双回敷设至变电站北侧设 1#塔；改为四回架空向东架设至六夏沟西侧设四回转角塔 2#塔，左转向北架设至薛公岔河北侧设四回转角塔 14#塔，左转向西架设至姚桥村东南侧设四回转角塔 15#塔，右转向北架设至姚桥村东北侧设四回转角塔 17#塔，左转向西北架设至前冯桥村西侧设四回转角塔 19#塔，右转向北偏东跨越洙水河后设四回转角塔 20#塔，左转向北跨越偏西跨越新兖铁路和 G327 国道后设四回转角塔 23#塔，左转向西架设至安庄北侧设四回转角塔 31#塔，右转向北架设至蒋海村西南侧设四回转角塔 32#；平行于杨官屯村南侧向西架设至石庄西南侧设四回转角塔 38#塔，右转平行于郛巨河东侧向北架设至石庄村西北侧设四回转角塔 40#塔，左转跨越郛巨河后设分支塔 41#塔，左下回路 110kV 永能线左转接至 110kV 三能线 5#杆，中间设单回转角 42#塔和 43#塔；其他三回路利用原 110kV 三能线原通道继续向西架设，跨越 S339 省道、建设路、前进路和永丰路至新华街东侧设分支塔 60#塔，上侧两回路至此(为城北站和福缘站预留)，下侧回路向西跨越新华街后设单回终端 61#塔，电缆引下向南利用新华街西侧现有(政府预留)电缆拉管通道单回敷设至新建 110kV 玉楼站东北侧，设转角井后右转新建单回排管敷设至玉楼站 110kV 进线电缆沟后，新建电缆转角井左转接入玉楼变电站。</p>
三里庙~玉楼 110kV 线路 (110kV 三玉线)	<p style="text-align: center;">路径全长 1.653km；新建单回架空线路长 0.030km，单回电缆长 1.623km。</p>	<p>自 220kV 三里庙站西起第四间隔电缆出线(占用最后一个电缆间隔)后，沿站墙外利用现有电缆排管通道向南敷设至古城西路北侧向东，利用现有电缆沟向东敷设至会盟路西侧，利用现有拉管通道钻越会盟路、河沟后向南敷设，钻越古城西路至南侧绿化带接入原双回电缆终端杆 1#，沿道路方向设 2#塔(原双回塔)后跨越甘棠路至康庄路西侧设分支杆 3#塔(原双回塔)，继续向东架设，沿道路方向设单回耐张 4#(原单回塔)、单回终端杆 6#(原单回塔)，自 6#向东单回架空引出后设单回电缆终端杆 7#塔，电缆引下向东利用古城街北侧现有(在建)电缆拉管(排管)通道单回敷设，至新建变电站西南侧，新建转角井左转，沿站墙西侧新建排管敷设至变电站西北侧，设转角井右转至玉楼站 110kV 进线电缆沟后接入玉楼变电站。</p>

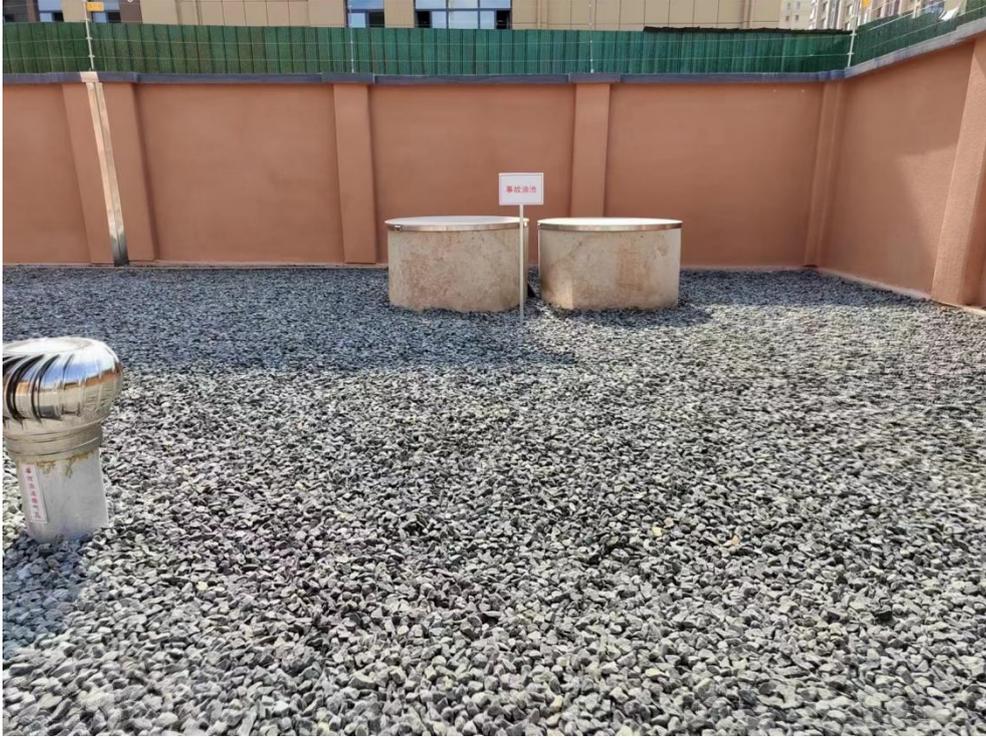
图 6-1 事故油池

变电站设置了容积为 22m<sup>3</sup>的事故油池，能够满足《火力发电厂与变电站设计防火标准》（GB50229-2019）要求，即户内单台油量为 100kg 以上的电气设备，应设置挡油设施及将事故油排至安全处的设施，其容积宜按设备油量的 20%设计，并能将事故油排至总事故贮油池，总事故贮油池的容量应按其接入的油量最大的一台设备确定，事故油池已做了防渗处理，检修及事故状态下泄漏的废变压器油由管道直接排入事故油池贮存，最终由

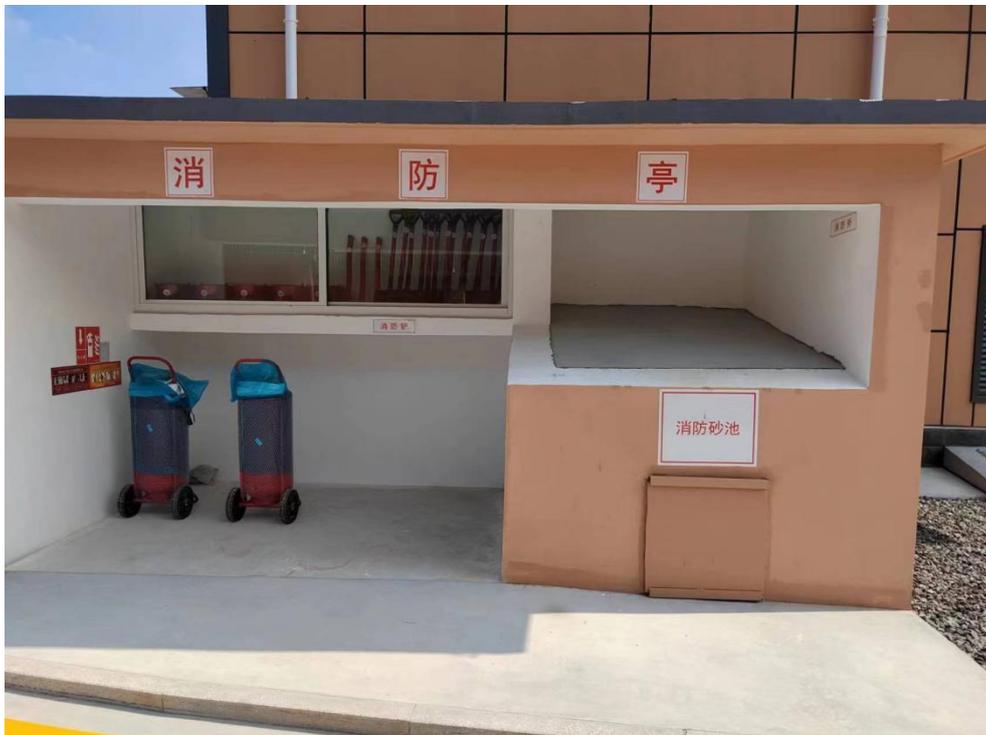
图 6-2 消防亭

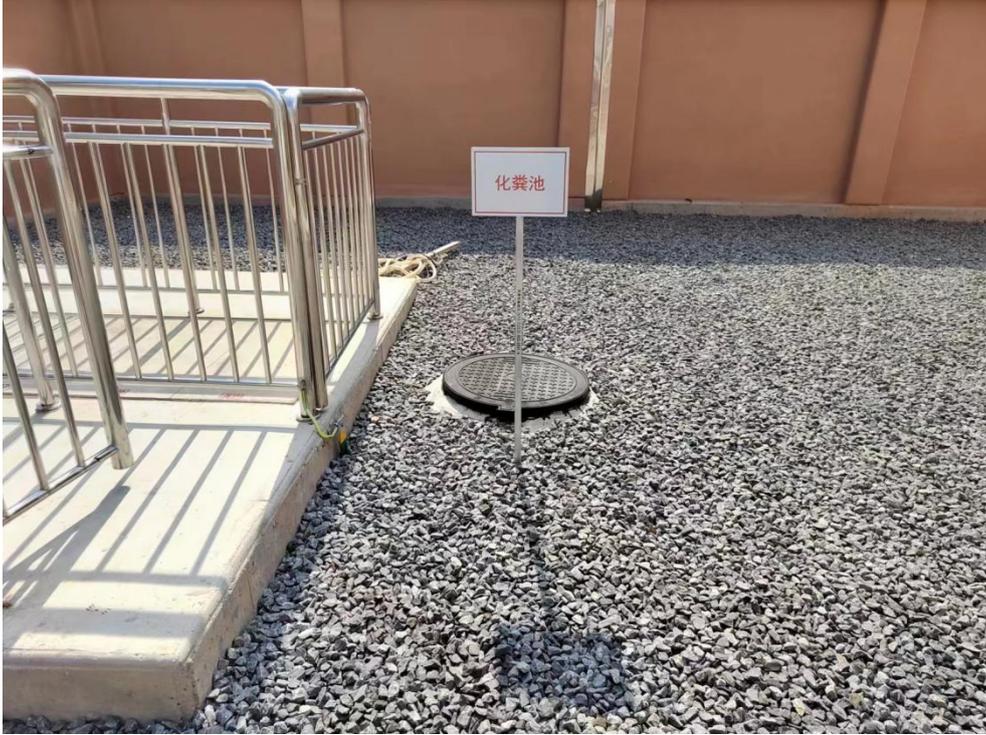
图 6-3 化粪池

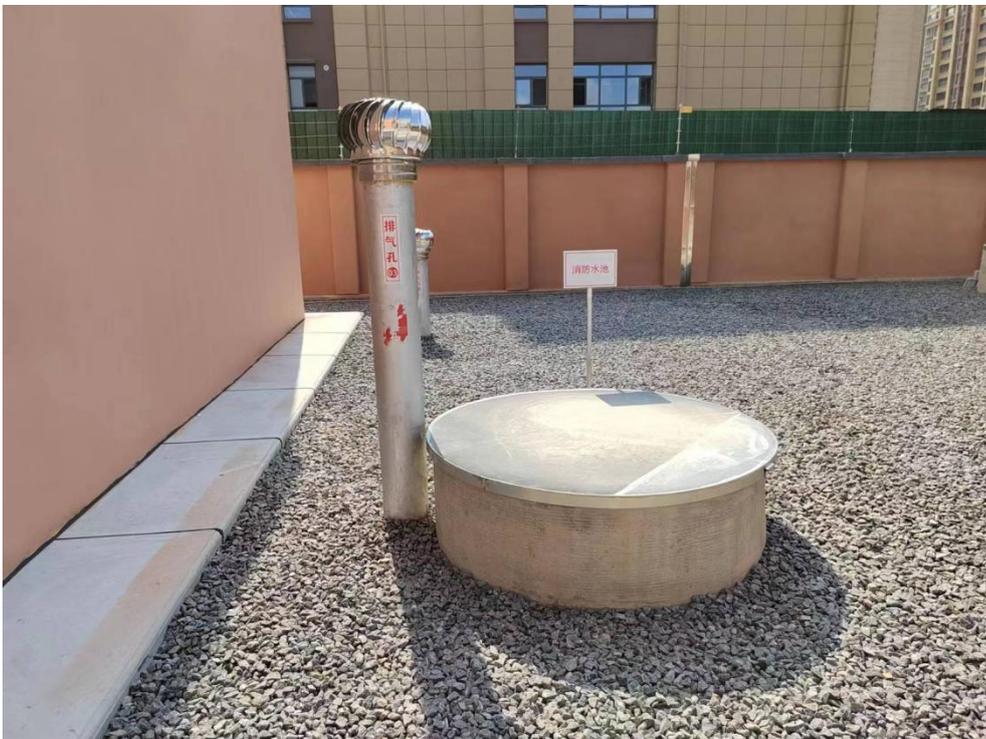
图 6-4 消防水池

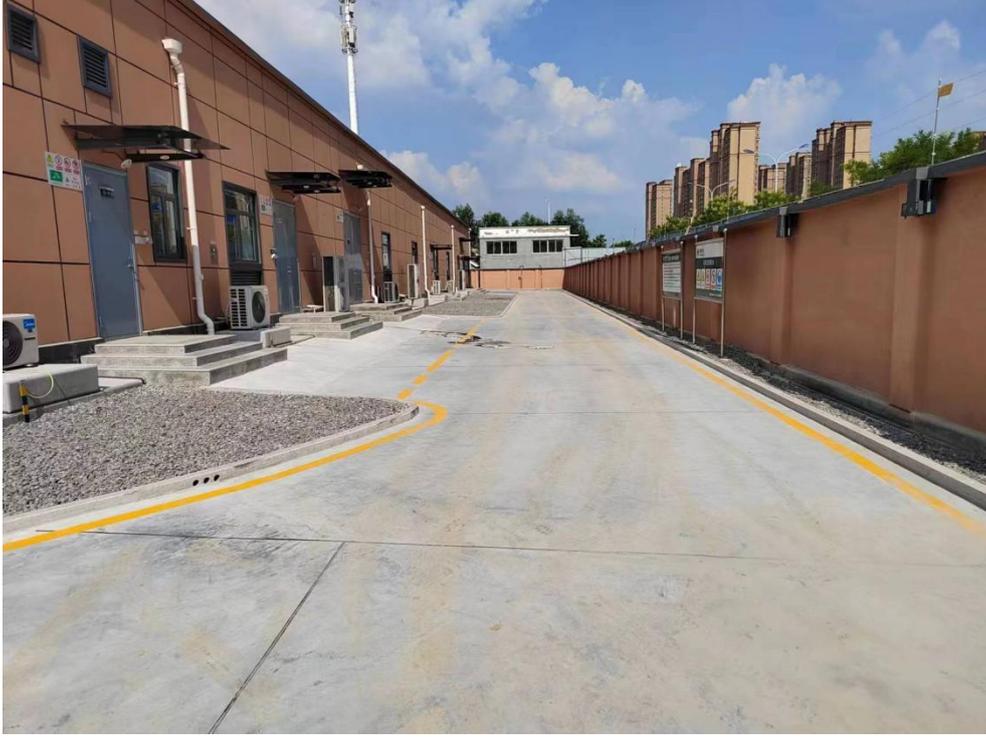
图 6-5 站内场地硬化情况

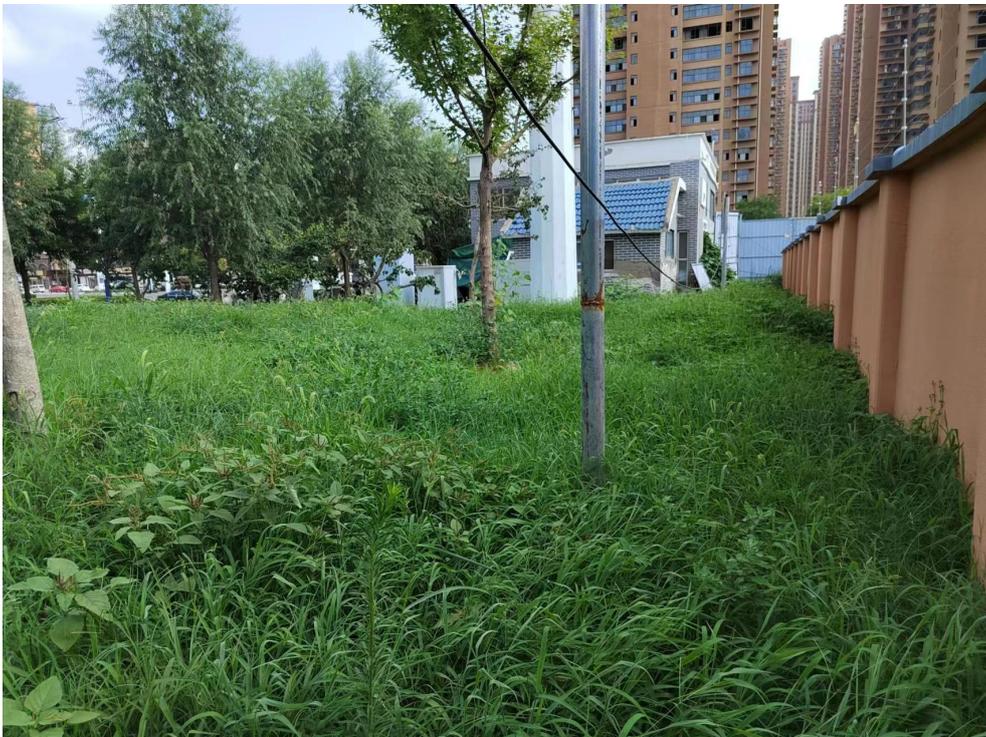
图 6-6 变电站围墙外生态恢复情况

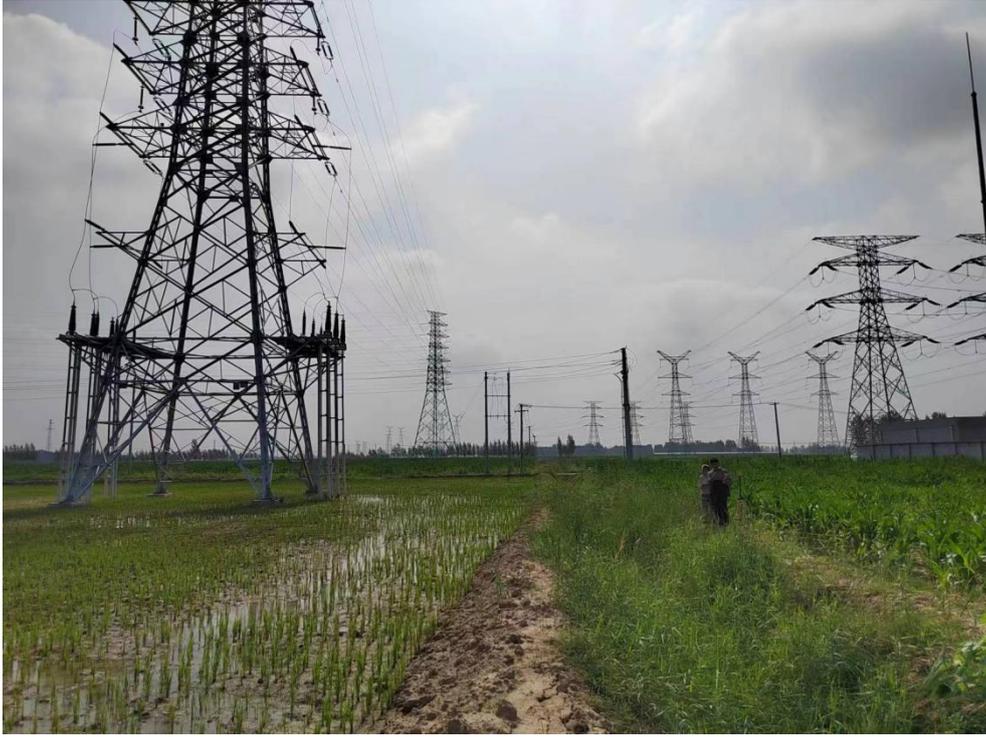
图6-7 线路塔基及沿线周围生态恢复情况

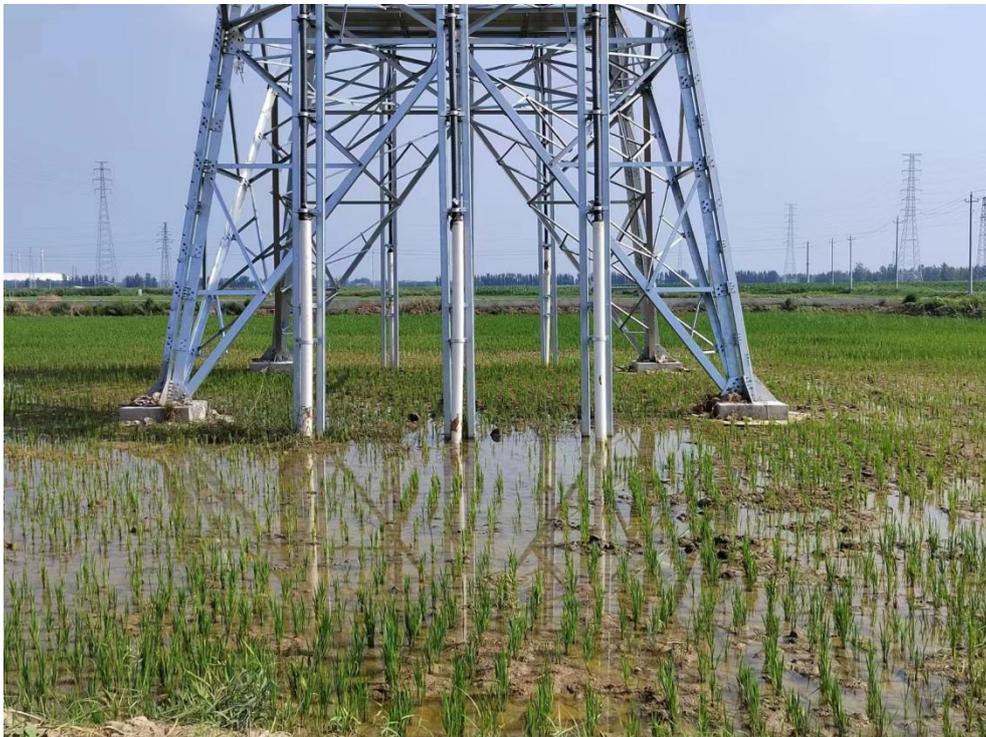
图6-8 电缆塔基生态恢复情况

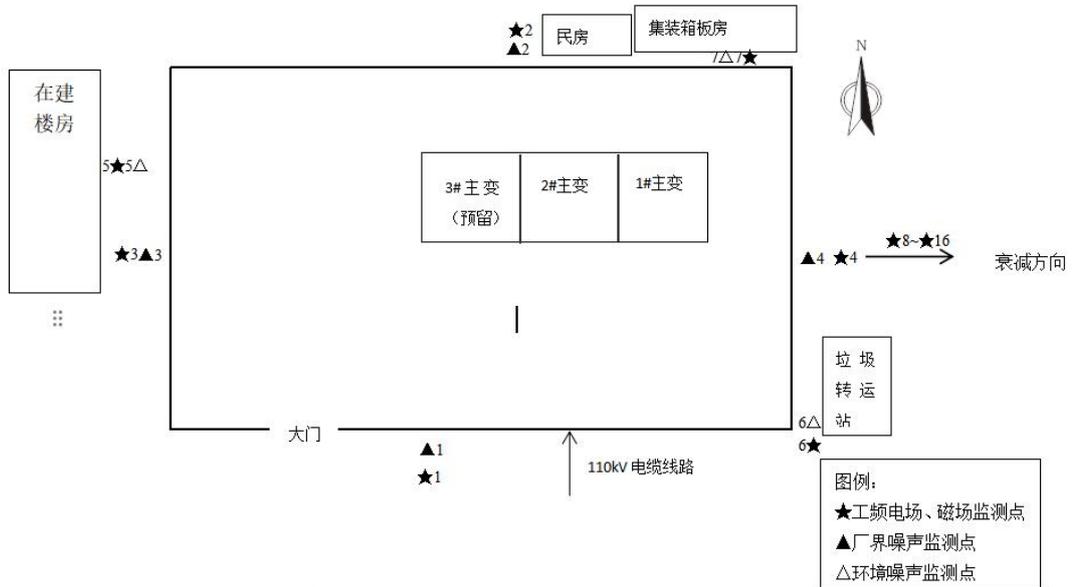
图 7-1 玉楼 110kV 变电站监测布点示意图

电磁环 境监 测	<b>监测结果分析</b>				
	<b>1.变电站验收监测结果</b>				
	<p>玉楼 110kV 变电站调查范围内有 3 处环境敏感目标，据《交流输变电工程电磁环境监测方法(试行)》（HJ 681-2013）规定，变电站衰减断面应以变电站围墙周围的工频电场、工频磁场监测大值处为起点，进行衰减断面监，故衰减断面设在站址东侧。变电站监测布点示意图见图 7-1，衰减断面现场照片见图 7-2。变电站围墙外 5m、衰减断面及环境敏感目标处的工频场强监测结果见表 7-5。</p>				
	<p><b>表 7-5</b> 变电站围墙外 5m、衰减断面及环境敏感目标处工频电场、工频磁场监测结果：</p>				
	编号	测点位置	工频电场强度 (V/m)	工频磁感应强度 ( $\mu\text{T}$ )	
	1	变电站南侧距围墙 5m 处★1	0.353	0.0260	
	2	变电站北侧距围墙 5m 处★2	0.307	0.0248	
	3	变电站西侧距围墙 5m 处★3	0.292	0.0250	
	4	变电站东侧距围墙 5m 处★4	0.454	0.0249	
	5	变电站西侧 16m 巨野县城市社区 综合服务中心在 建楼房★5	一楼	0.278	0.0245
			三楼	0.296	0.0229
			五楼	0.358	0.0235
	6	变电站东侧 3m 垃圾转运站★6	0.326	0.0273	
	7	变电站北侧 2m 集装箱板房和民房★7	0.330	0.0243	
	8	变电站东侧距围墙 10m 处★8	0.402	0.0248	
	9	变电站东侧距围墙 15m 处★9	0.329	0.0248	
	10	变电站东侧距围墙 20m 处★10	0.315	0.0243	
11	变电站东侧距围墙 25m 处★11	0.309	0.0243		
12	变电站东侧距围墙 30m 处★12	0.303	0.0242		
13	变电站东侧距围墙 35m 处★13	0.307	0.0243		
14	变电站东侧距围墙 40m 处★14	0.301	0.0241		
15	变电站东侧距围墙 45m 处★15	0.305	0.0239

监测结果表明，变电站围墙外5m、衰减断面及环境敏感目标处的工频电场强度范围为（0.278~0.454）V/m，工频磁感应强度范围为（0.0229~0.0273） $\mu$ T，均小于验收标准执行《电磁环境控制限值》（GB8702-2014）中的工频电场评价标准（4000V/m）和磁感应强度评价标准（100 $\mu$ T）。

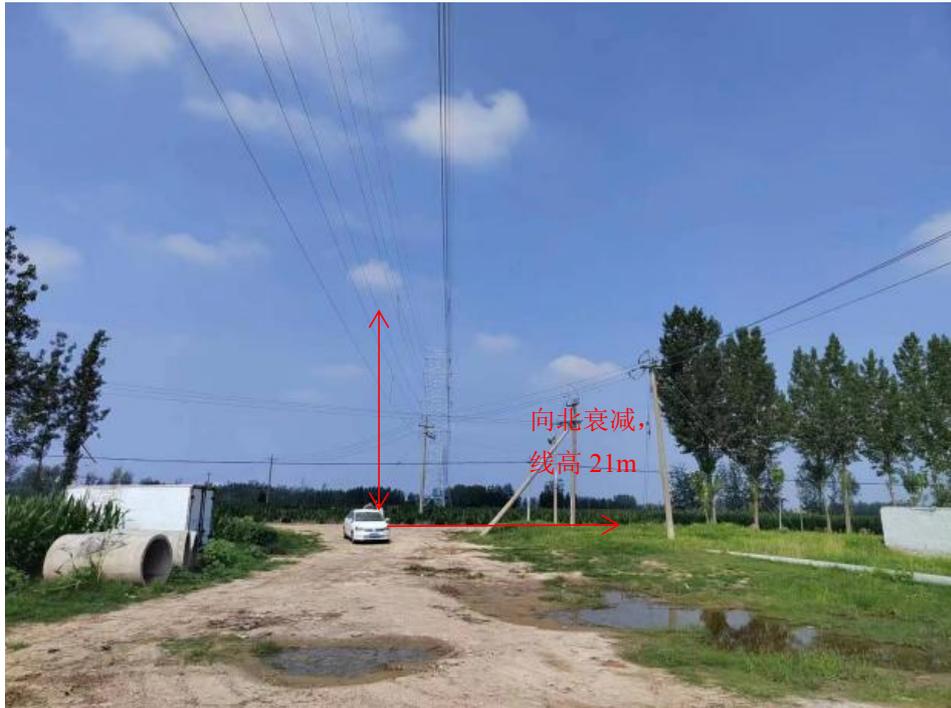
图 7-3 110kV 永玉线/永能线 29#~30#杆塔（线高 21m）四回架空线路（本期挂线两回）衰减断面

电磁环境 监测	<b>表 7-6</b> 110kV 永玉线/永能线 29#~30#杆塔（线高 21m）四回架空线路（本期挂线两回）衰减断面及环境敏感目标处工频电场、工频磁场检测结果：			
	编号	测点位置	工频电场强度 (V/m)	工频磁感应强度 ( $\mu\text{T}$ )
	1	弧垂最低位置处档距对应两杆塔中央 连线对地投影处	678.8	0.2035
	2	弧垂最低位置处档距对应两杆塔中央 连线对地投影处北 1m	668.8	0.1994
	3	弧垂最低位置处档距对应两杆塔中央 连线对地投影处北 2m	619.0	0.1941
	4	弧垂最低位置处档距对应两杆塔中央 连线对地投影处北 3m	580.9	0.1842
	5	边导线对地投影处	538.3	0.1722
	6	边导线对地投影处北 1m	492.5	0.1589
	7	边导线对地投影处北 2m	440.2	0.1436
	8	边导线对地投影处北 3m	389.5	0.1254
	9	边导线对地投影处北 4m	363.8	0.1101
	10	边导线对地投影处北 5m	281.1	0.1004
	11	边导线对地投影处北 10m	116.9	0.0995
	12	边导线对地投影处北 15m	43.87	0.0947
	13	边导线对地投影处北 20m	11.57	0.0739
	14	边导线对地投影处北 25m	6.940	0.0588
	15	边导线对地投影处北 30m	6.373	0.0489
	16	边导线对地投影处北 35m	7.294	0.0424
	17	边导线对地投影处北 40m	6.277	0.0375
	18	边导线对地投影处北 45m	3.971	0.0340
	19	边导线对地投影处北 50m	3.375	0.0320
20	110kV 永玉/永能线 29#-30#线北 10 米 蒋海村民房	207.4	0.0619	
范围		3.375~678.8	0.0320~0.2035

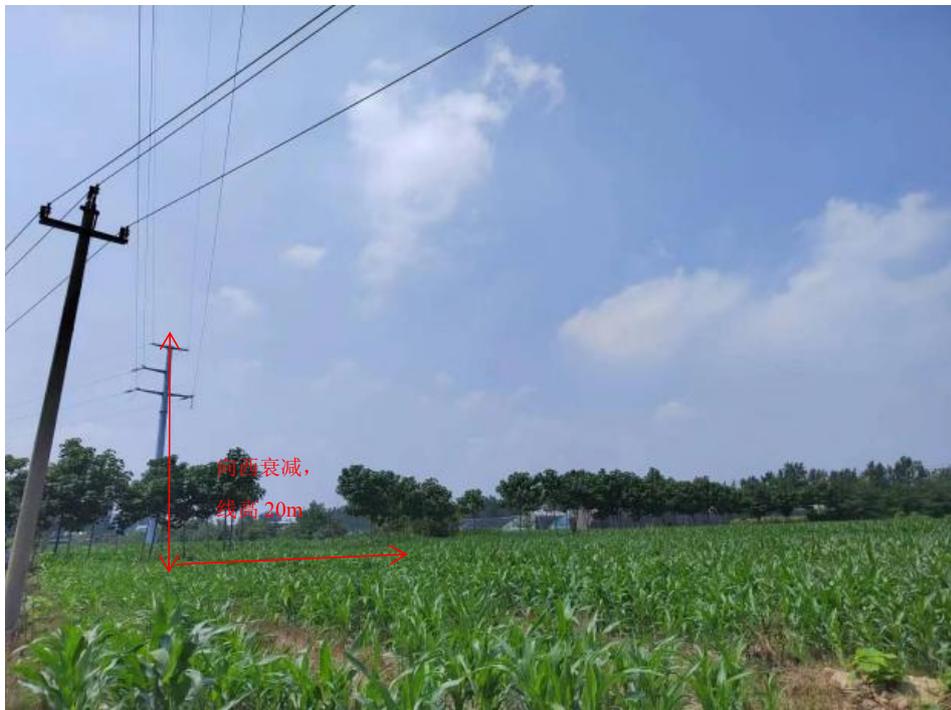
图 7-4 110kV 永能线 41#~42#杆塔（线高 20m）单回架空线路衰减

电磁环境 监测	表 7-7 110kV 永能线 41#~42#杆塔（线高 20m）单回架空线路衰减断面工频电场、工频磁场检测结果：			
	编号	测点位置	工频电场强度 (V/m)	工频磁感应强度 ( $\mu\text{T}$ )
	1	弧垂最低位置处中相导线对地投影处	225.1	0.1573
	2	弧垂最低位置处中相导线对地投影处 西 1m	199.3	0.1559
	3	弧垂最低位置处中相导线对地投影处 西 2m	171.9	0.1528
	4	弧垂最低位置处中相导线对地投影处 西 3m	152.9	0.1494
	5	边导线对地投影处	152.9	0.1479
	6	边导线对地投影处西 1m	149.9	0.1455
	7	边导线对地投影处西 2m	174.7	0.1416
	8	边导线对地投影处西 3m	165.7	0.1363
	9	边导线对地投影处西 4m	156.1	0.1334
	10	边导线对地投影处西 5m	133.9	0.1307
	11	边导线对地投影处西 10m	117.7	0.1101
	12	边导线对地投影处西 15m	50.46	0.0895
	13	边导线对地投影处西 20m	34.29	0.0731
	14	边导线对地投影处西 25m	32.08	0.0629
	15	边导线对地投影处西 30m	19.28	0.0539
	16	边导线对地投影处西 35m	18.79	0.0458
	17	边导线对地投影处西 40m	11.44	0.0417
	18	边导线对地投影处西 45m	6.983	0.0379
19	边导线对地投影处西 50m	5.917	0.0339	
范围		5.917~225.1	0.0339~0.1573

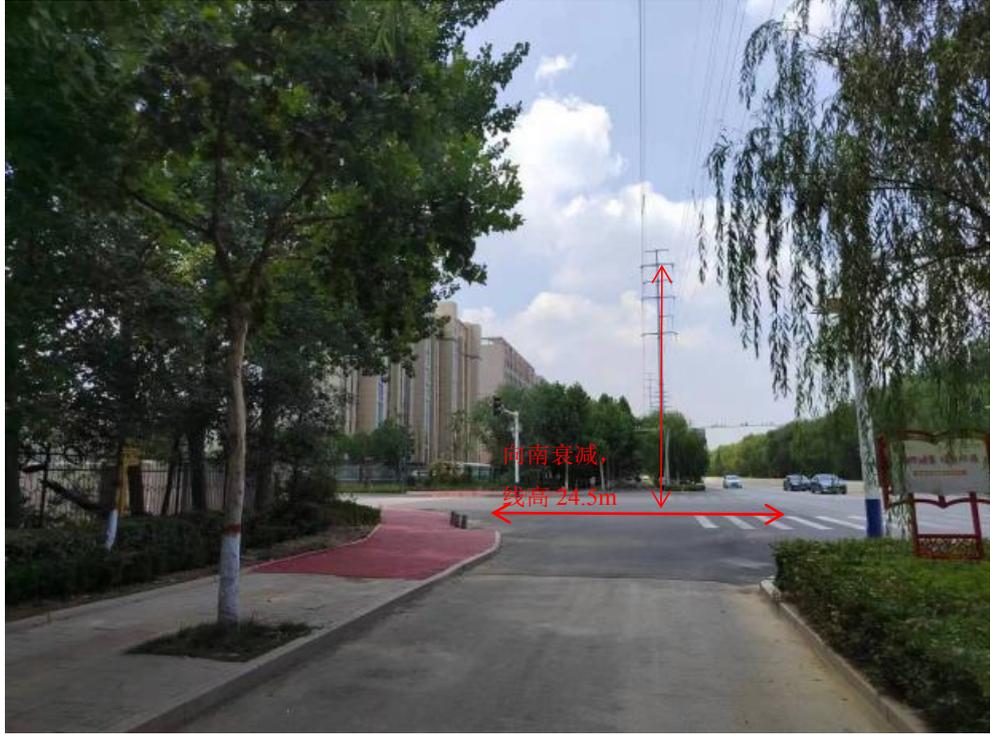
图 7-5 110kV 永玉线 56#~57#杆塔（线高 24.5m）三回架空线路（本期挂线一回）衰减

电磁环境 监测	表 7-8 110kV 永玉线 56#~57#杆塔（线高 24.5m）三回架空线路（本期挂线一回）衰减断面及环境敏感目标处工频电场、工频磁场检测结果：			
	编号	测点位置	工频电场强度 (V/m)	工频磁感应强度 ( $\mu\text{T}$ )
	1	弧垂最低位置处档距对应两杆塔中央连线对地投影处	183.4	0.0312
	2	弧垂最低位置处档距对应两杆塔中央连线对地投影处南 1m	176.2	0.0301
	3	弧垂最低位置处档距对应两杆塔中央连线对地投影处南 2m	143.6	0.0305
	4	弧垂最低位置处档距对应两杆塔中央连线对地投影处南 3m	127.9	0.0295
	5	边导线对地投影处	123.2	0.0303
	6	边导线对地投影处南 1m	120.0	0.0300
	7	边导线对地投影处南 2m	113.1	0.0297
	8	边导线对地投影处南 3m	102.5	0.0293
	9	边导线对地投影处南 4m	97.82	0.0289
	10	边导线对地投影处南 5m	85.26	0.0286
	11	边导线对地投影处南 10m	55.73	0.0280
	12	边导线对地投影处南 15m	50.74	0.0270
	13	边导线对地投影处南 20m	28.78	0.0265
	14	边导线对地投影处南 25m	14.17	0.0261
	15	边导线对地投影处南 30m	7.741	0.0258
	16	边导线对地投影处南 35m	5.603	0.0256
	17	边导线对地投影处南 40m	3.703	0.0255
	18	边导线对地投影处南 45m	2.883	0.0254
	19	边导线对地投影处南 50m	1.809	0.0251
	20	弧垂最低位置处档距对应两杆塔中央连线对地投影处北 1m	177.2	0.0299
	21	弧垂最低位置处档距对应两杆塔中央连线对地投影处北 2m	144.3	0.0301
	22	弧垂最低位置处档距对应两杆塔中央连线对地投影处北 3m	126.1	0.0296
	23	边导线对地投影处	121.6	0.0298
24	边导线对地投影处北 1m	118.3	0.0294
